F - 11

ฝาครอบท้าย

Body Cover

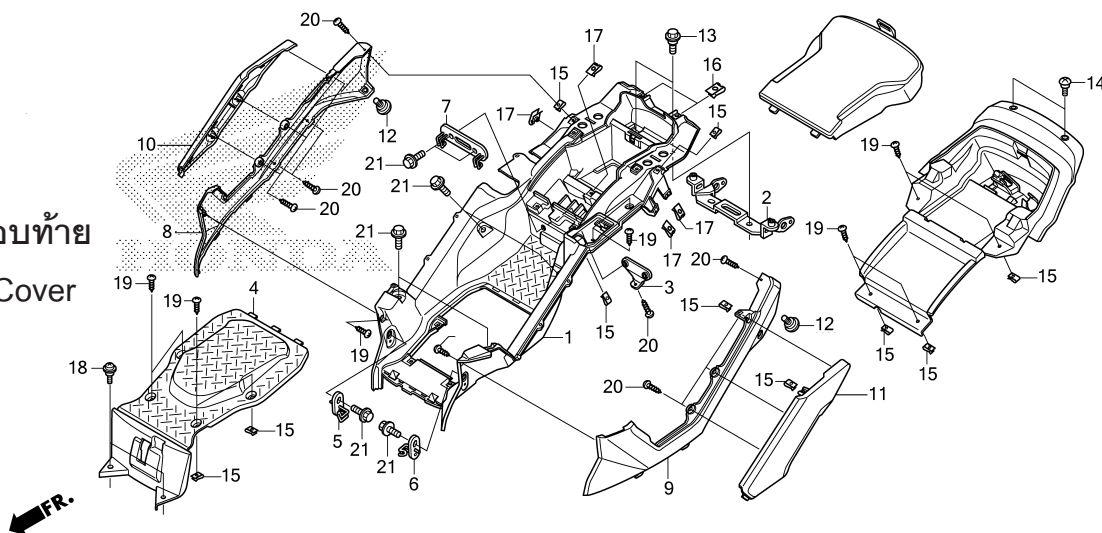
| ลำดับ | หมายเลขอะไหล่ | ชื่ออะไหล่ | ACG110 | | รุ่นที่ใช้ | หมายเลขเครื่อง |
|---|---|---|---|---|---|---|
| 1 | 80107-K20-900ZB | พื้นที่ใต้เบาะนั่ง รถทุกสี..... | 1 | 1 | FLOOR, UNDER SEAT *NH1* | |
| 2 | 80115-K20-900 | แผ่นยึดไฟเลี้ยวหลัง..... | 1 | 1 | PLATE, RR. WINKER SETTING | |
| 3 | 80117-K20-900 | แผ่นยึดขอเกี่ยว..... | 1 | 1 | PLATE COMP., RR. ROPE HOOK SETTING | |
| 4 | 80151-K20-900ZB | ฝาครอบกลาง รถทุกสี..... | 1 | 1 | COVER, CENTER *NH1* | |
| 5 | 81201-K20-900 | ขอเกี่ยวด้านขวา..... | 1 | 1 | HOOK COMP., R. SIDE ROPE | |
| 6 | 81202-K20-900 | ขอเกี่ยวด้านซ้าย..... | 1 | 1 | HOOK COMP., L. SIDE ROPE | |
| 7 | 81205-K20-900 | ขอเกี่ยวด้านหลัง..... | 1 | 1 | HOOK COMP., RR. ROPE | |
| 8 | 83500-K20-900ZA | ฝาครอบท้ายด้านขวา รถทุกสี..... | 1 | 1 | COVER, R. BODY *NH1* | |
| 9 | 83600-K20-900ZA | ฝาครอบท้ายด้านซ้าย รถทุกสี..... | 1 | 1 | COVER, L. BODY *NH1* | |
| 10 | 83700-K20-900ZB | แผ่นปิดฝาครอบท้ายด้านขวา รถสีเหลือง..... | 1 | - | GARNISH, R. BODY *Y216* | |
| 11 | 83800-K20-900ZB | แผ่นปิดฝาครอบท้ายด้านซ้าย รถสีเหลือง..... | 1 | - | GARNISH, L. BODY *Y216* | |
