## C. VERIFICATIONS ET REPARATIONS

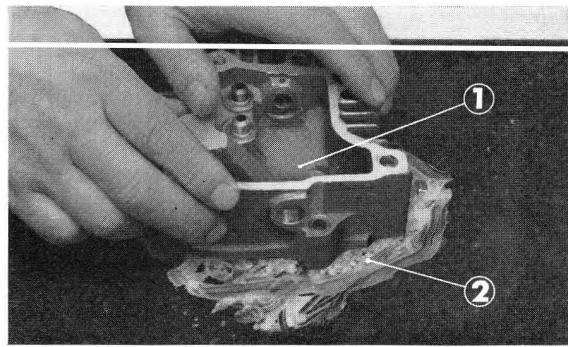
Figure 2-11 : ① culasse  
② minium ou bleu

2. Le gauchissement de la culasse n'apparaît que progressivement, et il est par conséquent très difficile à déceler. Comme il est principalement dû à un serrage inégal des écrous de fixation, ce dernier doit être effectué avec grand soin. Pour vérifier le dressage de la culasse, enduire un marbre de minium ou de bleu, puis frotter la portée de la culasse sur le marbre enduit. L'empreinte du minium ou du bleu sur la portée montre alors si le contact est bien égal (figure 2-11).

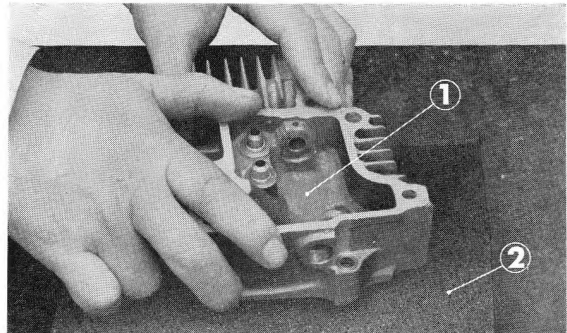
Figure 2-12 : ① culasse  
② papier émeri n° 400

Une culasse gauchie peut être rectifiée au marbre, en la frottant sur une feuille de papier émeri n° 200, puis n° 400. Vérifier le dressage obtenu suivant la méthode indiquée ci-dessus (figure 2-12).

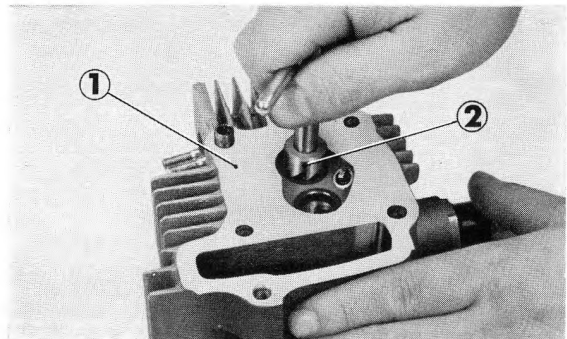
Figure 2-13 : ① culasse  
② fraise pour sièges de soupape

3. Pour vérifier l'état des sièges de soupape, monter les soupapes comme indiqué par la figure 2-13, et verser de l'huile dans la chambre de combustion jusqu'au dessus des soupapes. Souffler de l'air comprimé dans chaque passage de soupape. S'il se produit des bulles, les soupapes ferment mal et une intervention est nécessaire (figure 2-13).
